# Drift- og vedligeholdelsesplan

SAGSNAVN: Kirkendruproften 2-32, 5270 Odense N

Besigtiget	10-01-2022	Kunde	Andelsboligforeningen Kirkebakken
Rapportdato	16-02-2022		
Konsulent	Frank Maar	Adresse	Kirkendruproften 2-32
Telefon	7021 7240		5270 Odense N
Mail	fma@obh-gruppen.dk	Kontaktperson	Grethe Lund
Godkendt af	Connie Urlund		
OBH sagsnummer	2133196

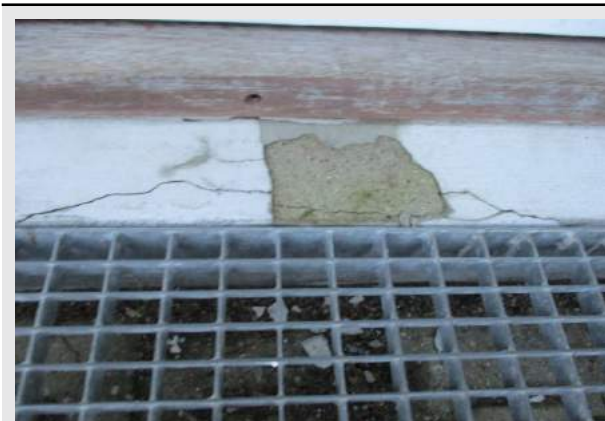
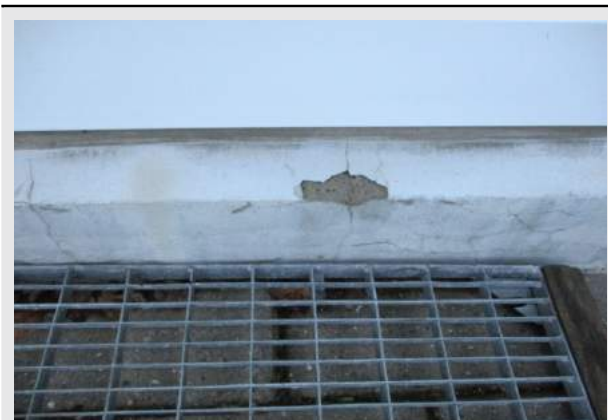
Nr. 26

Hele bebyggelsen fremtræder pæn og vedligeholdt med nymalet træværk. Alt træværk er overfladebehandlet i 2020 og anbefales gentaget hvert 7. år. Vinduer og døre er skiftet i 2010. Gummifuger mellem murværk samt vinduer og døre vurderes til at være ok og skal ikke skiftes ud i perioden. Alle tagflader er imprægneret i 2012 og er afrenset for alger hvert 2. år siden. Tagfladen står fin og uden defekte sten. Alle tagrender og nedløb er skiftet i 2010. Tagremmen er flere steder repareret/udskiftet i gavlender og de ser alle ok ud. Sokkelen er oppudset flere gange og har da også svindrevner flere steder. Svindrevner er nok uundgåelige og må udbedres efter behov. I nr. 26 bør sokkelpudsen udbedres da den er faldet af ved hoved- og bryggersdør.

<b>Bygningsdel</b>	<b>Bygning, konstruktion, fundament</b>	<b>Klassifikation: bk.fun</b>	
Placering	Bygningen		
<b>Bygningsdelsbeskrivelse</b>		<b>Indbygningsår</b>	<b>Forventet restlevetid</b>
Bygning 1, 5, 8, 11, 14 og 17.	Sokkel er udført med pudsede LECA-blokke, efterfulgt af oppudsning/filtsning.	1985	Over 20 år
<b>Tilstandsvurdering</b>			<b>Kategori</b>
Bygning 1, 5, 8, 11, 14 og 17.	Soklen har mange steder revner mellem Leca blokkene og enkelte steder er pudset faldet af. Sokkelpudset er repareret og oppudset over flere gange og har manglende vedhæftning.	Under middel	
Bolig Nr. 26.	Sokkelpuds og sokkelfremspring er i områder med revner, svindrevner, afskalninger og mangelfuld vedhæftning ved hushjørne. Skaden er af mindre omfang og forventelig for denne type sokkel.		
<b>Vedligeholdelses- og reparationsinstruks</b>			
Bolig Nr. 26.	Løse pudsområder afbankes til fast bund, hvorefter der etableres ny pudsopbygning. Alle puds- og malingsdele fjernes mekanisk og bortskaffes. Resterende flader afrenses ved højtryksspuling. Overfladen oprettes med diffusionsåbent pudslag og evt. maling.

<b>Opgaver</b>	<b>Prioritet</b>	<b>Interval</b>	<b>Prisoverslag</b>
Udbedring af sokkelpuds	P3	1 gang	515

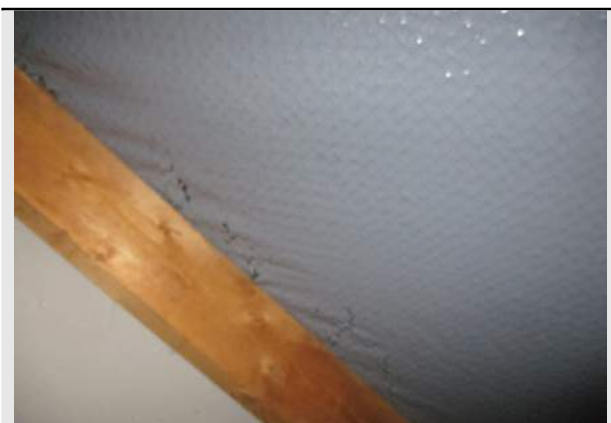
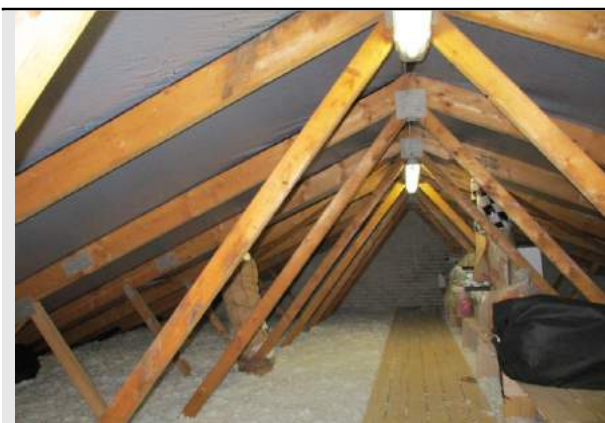
Undertag nr. 6.

Undertaget har her flere steder synlige tegn på nedbrydning af plastmembran. Det må formodes at undertaget har samme nedbrydning og revner i alle bygninger. Da tagflader er udført med falstegl er der lille sandsynlighed for vandindtrængen og skader. Der kan evt. laves lapning af revner i undertaget, da plastmembranen står helt plant og udspændt. Det anbefales tagflader efterses for "skæve eller defekte tegl" efter den planlagte algebekæmpelsen når overflader er rene og synlige skader er nemme at se.

Tilstandsvurdering	Kategori
<p>Bygning 1, 5, 8, 11, 14 og 17.</p> <p>Undertaget har flere steder synlig nedbrydning af plast membranen. Der er revner i næsten alle baner mellem spærene. Områderne med revnerne er på ca. 10 x 20 cm og kan evt. lappes fra undersiden af taget hvis der bliver et problem. Taget bør have en teoretisk levetid på mindst 23 år endnu. Holdes tagoverfladen i en god vedligeholdelsesstand burde det ikke volde problemer med det dårlig undertag. Undertaget er inspiceret i nr. 6, men det vurderes at alle bygninger har samme tilstand.</p> <p>Alt træværk omkring taget er nymalet og vedligeholdt. Tagremmen er flere steder skiftet ud ved gavlenderne.</p> <p>Tagrender og nedløb er alle skiftet i 2010. Det er beboerne som selv renser tagrenderne, men det tages med som et årligt budget punkt.</p> <p>Alle inddækning mellem tagfladen og murværket ser alle intakte og funktionelle ud.</p>	Middel
