# Drift- og vedligeholdelsesplan

SAGSNAVN: Kirkendruproften 2-32, 5270 Odense N

Besigtiget	10-01-2022	Kunde	Andelsboligforeningen Kirkebakken
Rapportdato	16-02-2022		
Konsulent	Frank Maar	Adresse	Kirkendruproften 2-32
Telefon	7021 7240		5270 Odense N
Mail	fma@obh-gruppen.dk	Kontaktperson	Grethe Lund
Godkendt af	Connie Urlund		
OBH sagsnummer	2133196

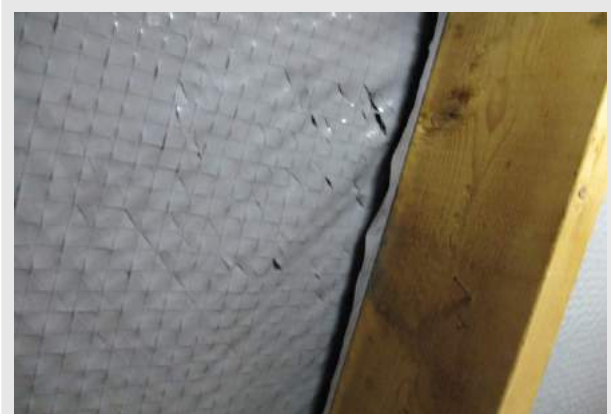
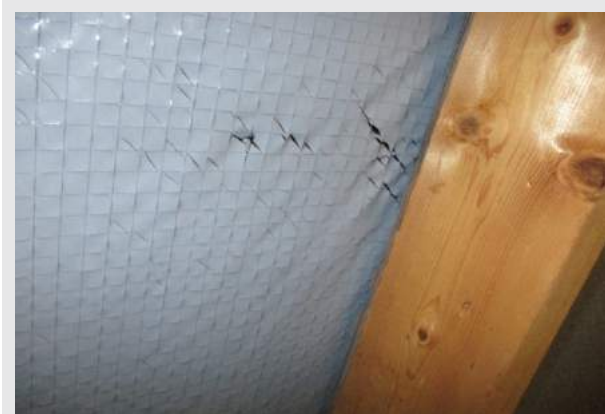
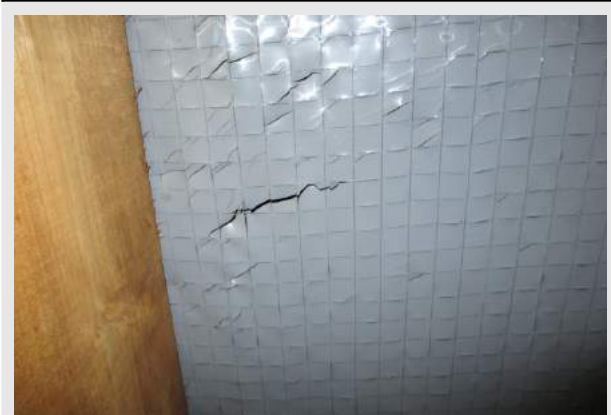
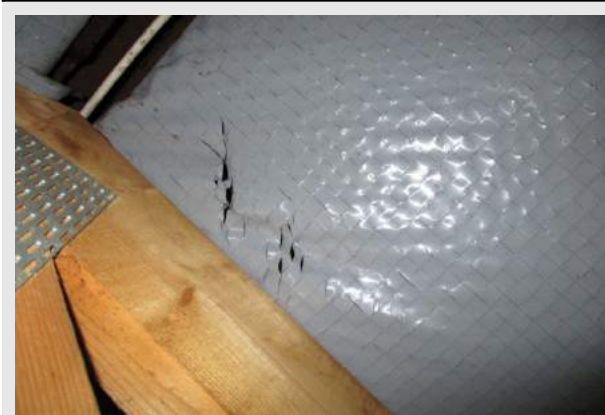
Undertag nr. 6.

Tilstandsvurdering	Kategori
<p>Bygning 1, 5, 8, 11, 14 og 17.</p> <p>Undertaget har flere steder synlig nedbrydning af plast membranen. Der er revner i næsten alle baner mellem spærene. Områderne med revnerne er på ca. 10 x 20 cm og kan evt. lappes fra undersiden af taget hvis der bliver et problem. Taget bør have en teoretisk levetid på mindst 23 år endnu. Holdes tagoverfladen i en god vedligeholdelsesstand burde det ikke volde problemer med det dårlig undertag. Undertaget er inspiceret i nr. 6, men det vurderes at alle bygninger har samme tilstand.</p> <p>Alt træværk omkring taget er nymalet og vedligeholdt. Tagremmen er flere steder skiftet ud ved gavlenderne.</p> <p>Tagrender og nedløb er alle skiftet i 2010. Det er beboerne som selv renser tagrenderne, men det tages med som et årligt budget punkt.</p> <p>Alle inddækning mellem tagfladen og murværket ser alle intakte og funktionelle ud.</p>	Middel

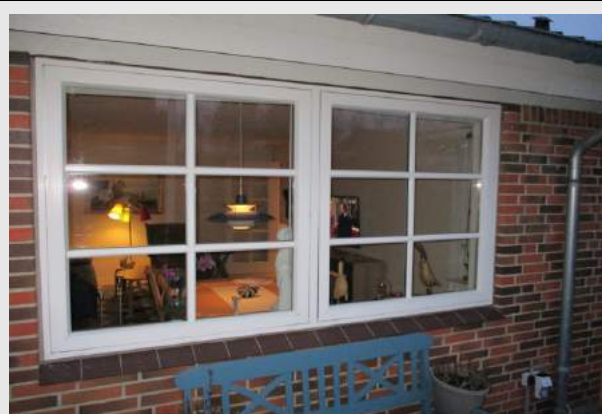
Nr. 6.

Bygningsdel	Bygning, konstruktion, vindue	Klassifikation: bk.vin	
Placering	Bygningen		
Bygningsdelsbeskrivelse	Indbygningsår	Forventet restlevetid	
Bygning 1, 5, 8, 11, 14 og 17.	Oplukkeligt vindue er udført i plast/pvc.	2010	Over 20 år
Tilstandsvurdering	Kategori		
Bygning 1, 5, 8, 11, 14 og 17.	Alle vinduer er skiftet i 2010 og ser fine og funktionelle ud.		Over middel
Vedligeholdelses- og reparationsinstruks			
Bygning 1, 5, 8, 11, 14 og 17.	Vinduer eftergås løbende i hængsler, hvor de justeres og smøres.		
Opgaver	Prioritet	Interval	Prisoverslag
Løbende justering og smøring af vinduer	P2	Hvert 3. år	20.750

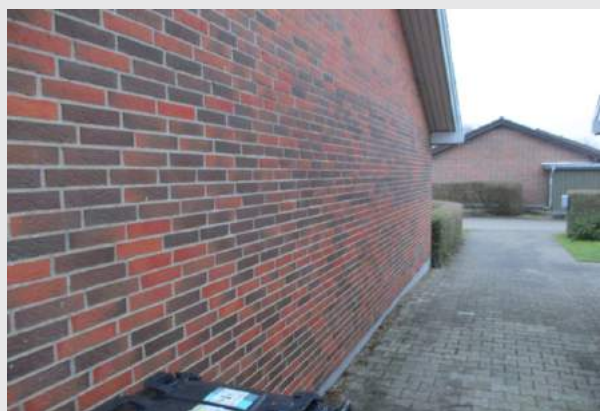
Nr. 12.

Bygningsdel	Bygning, konstruktion, væg	Klassifikation: bk.væg	
Placering	Bygningen		
Bygningsdelsbeskrivelse		Indbygningsår	Forventet restlevetid
Bygning 1, 5, 8, 11, 14 og 17.	Facader/gavle er udført i mursten med mørtelfuger, med bagmur i beton.	1985	Over 20 år
Bygning 1, 5, 8, 11, 14 og 17.	Sålbænke er udført med klinker.	1985	Over 20 år
Tilstandsvurdering			Kategori
Bygning 1, 5, 8, 11, 14 og 17.	Mursten og mørtelfuger stå fine og uden synlige skade eller defekter. Alle sålbænke ser funktionelle og intakte ud.		Middel
